PIANO per la
ELIMINAZIONE delle
BARRIERE
ARCHITETTONICHE
di Piacenza

guida di lettura

L'OGGETTO DEL PRIMO PEBA DI PIACENZA

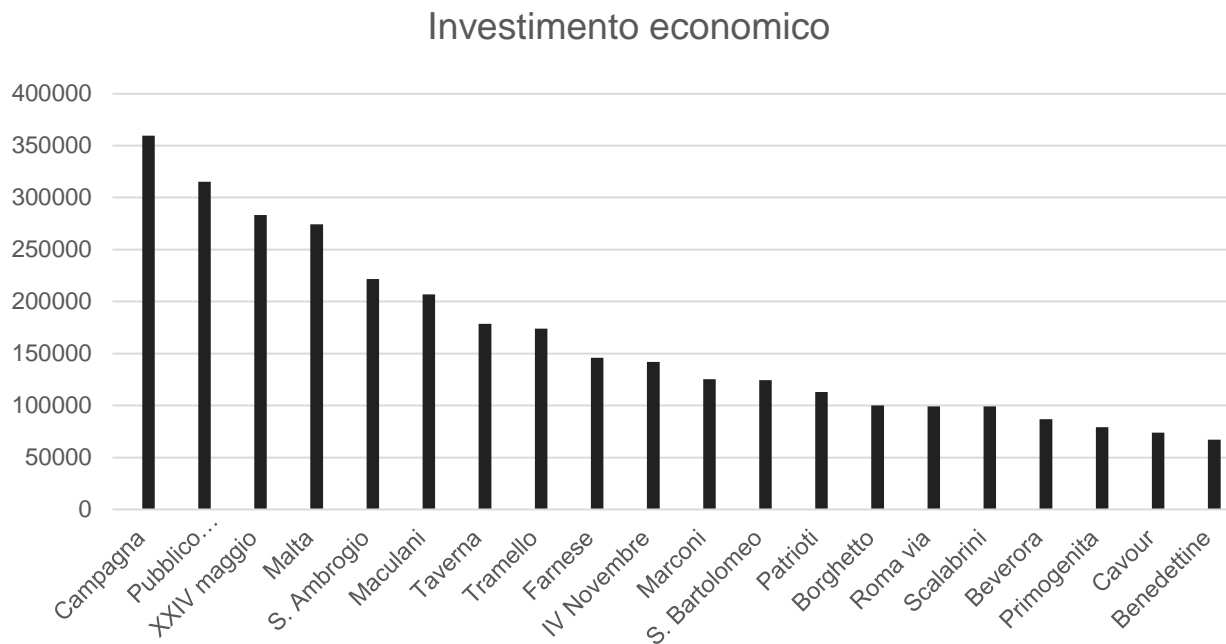
RO1 | modi d'uso del software: valutazione economica degli interventi

Con il diagramma sottostante si evidenzia l'entità dell'investimento economico relativo a venti percorsi, posti in ordine per impegno economico. L'impegno economico non evidenzia una priorità, bensì una condizione di criticità diffusa sul percorso (malessere ambientale).

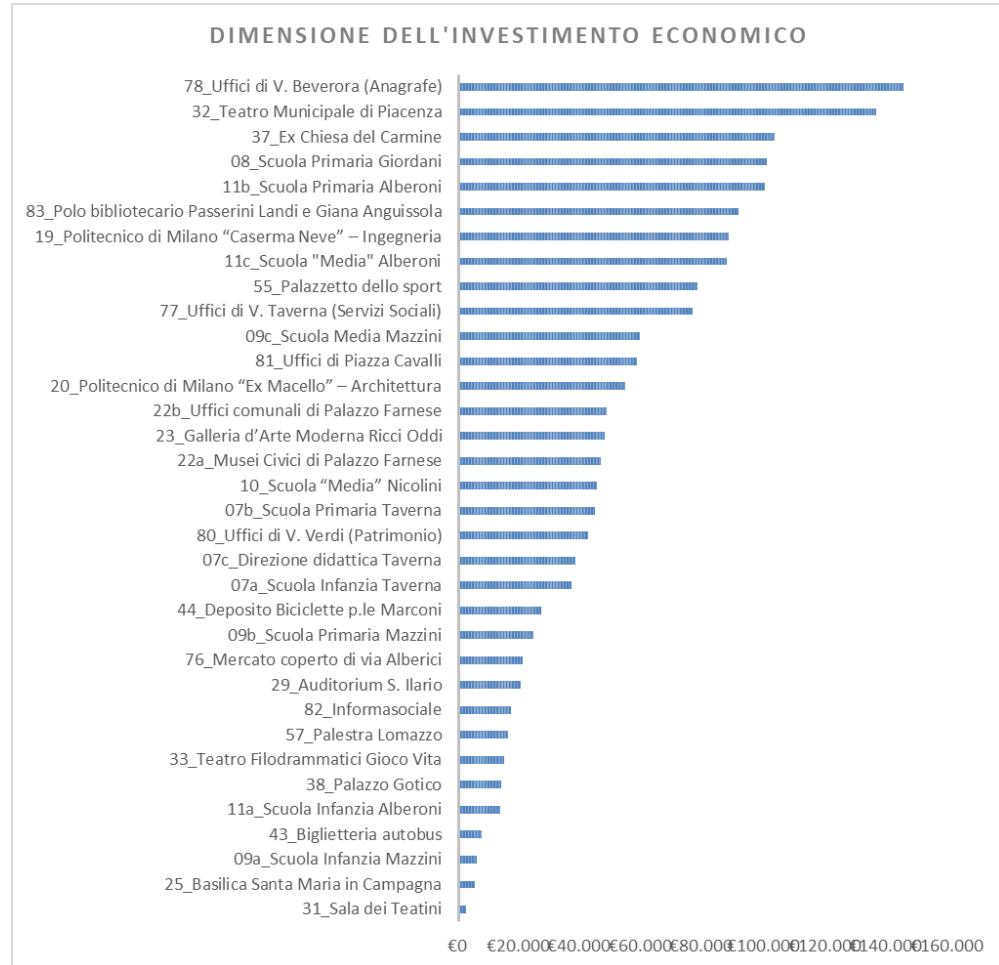
Con il diagramma si evidenzia l'entità dell'investimento economico relativo agli edifici pubblici analizzati (per il dettaglio, vedi tabelle in RO1)

Per una valutazione corretta degli interventi, occorre precisare che:

- la dimensione dell'investimento economico non sempre si associa alla quantità dei casi, bensì al contesto spaziale e funzionale; ovvero la scelta di determinati interventi è strettamente legata ai costi-benefici che si ottengono rispetto all'importanza delle funzioni ivi svolte, alla complessità architettonica e alla storicità dell'edificio
- agire su un edificio storico comporta scelte progettuali complesse e onerose che richiedono un "accomodamento ragionevole" che possa soddisfare più utilizzatori possibili.

Solo a titolo di esempio: l'edificio di via Beverora che ospita anche il servizio Anagrafe del Comune, pur non essendo storicamente importante, richiede - per complessità architettonica, per l'uso da parte di una ampia e molto variegata utenza quotidiana (oltretutto in ragione del fatto che gli operatori interni possono essere dipendenti con disabilità) - di spingere le proposte a standard più elevati.
