PIANO per la  
ELIMINAZIONE delle  
BARRIERE  
ARCHITETTONICHE  
di Piacenza

17.01.2025

ELABORATI DI ANALISI

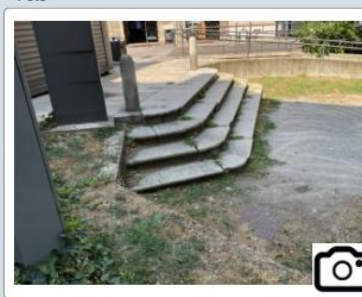
Assenza di corrimano ai lati della scala

Inserire corrimano su entrambi i lati della scala, visivamente percepibile anche a distanza da parte di persone ipovedenti. Nel caso di un uso da parte di persone adulte il corrimano dovrà avere sezione con diametro di mm 40, nel caso di maggior uso da parte di bambini il diametro non dovrà superare i 30 mm. I corrimani utilizzati da parte degli adulti saranno posti ad un'altezza compresa tra 90 e 100 cm, quelli utilizzati da parte dei bambini andranno posti ad un'altezza compresa tra cm 60 e cm 75. In caso di utenza mista si consiglia l'utilizzo di doppio corrimano posto alle due altezze. Il corrimano dovrà essere prolungato di cm 30 oltre il primo e l'ultimo gradino. La distanza tra corrimano ed eventuale parete dovrà essere compresa tra i 4 e i 5 cm.

**ATTENZIONE!**  
Il materiale del corrimano dovrebbe avere caratteristiche antiscivolo e non deve trasmettere un calore eccessivo quando esposto lungamente al sole.

**Materiale suggerito - Metallo**

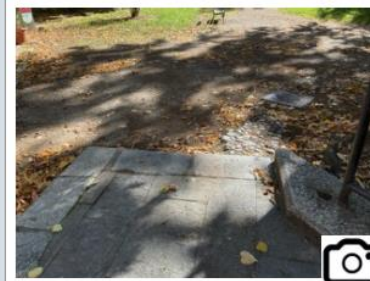
482

Descrizione della criticità

PALINA PER SEGNALETICA

OSTACOLO COSTITUITO DA BASE FISSA A CORREDO DI INDICAZIONE SEGNALETICA O CARTELLO  
PUBBLICITARIO O CARTELLO DI FERMATA AUTOBUS

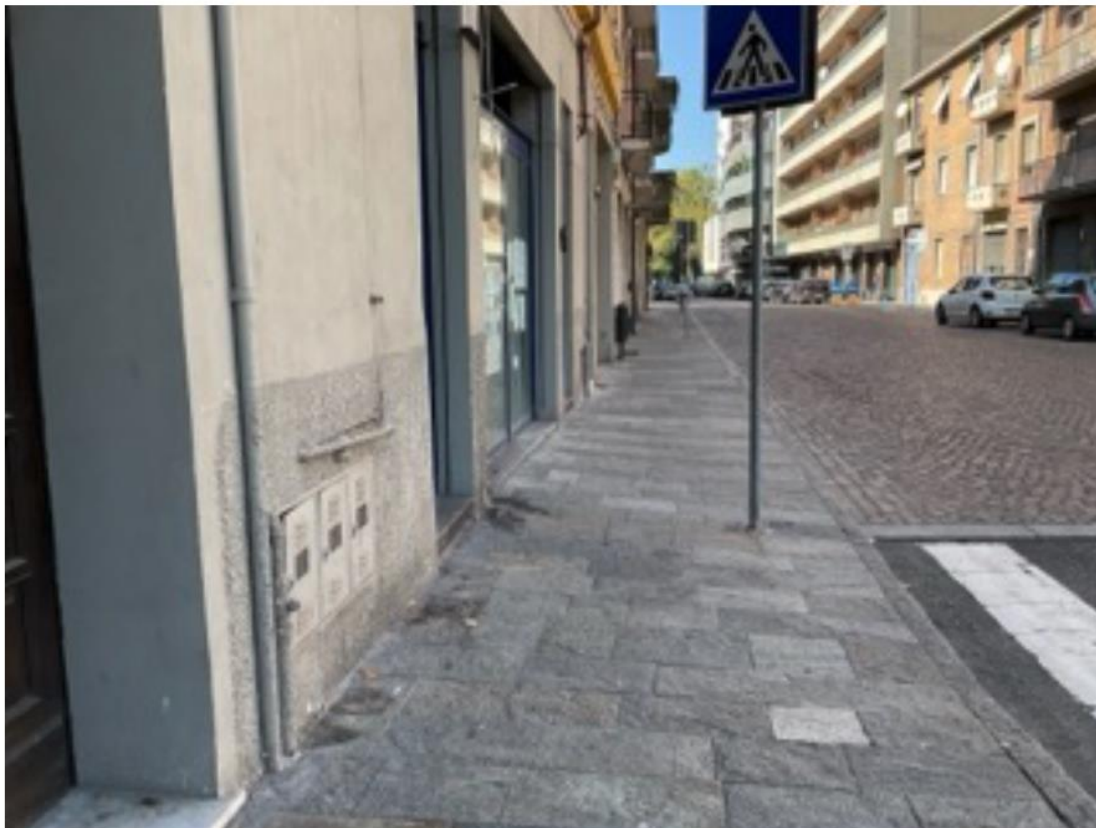
483

Descrizione della criticità

PAVIMENTAZIONE

PRESENZA DI SCONNESSIONI, BUCHE ISOLATE, DEFORMAZIONI DELLA PAVIMENTAZIONE ESISTENTE,  
ASSENZA DI BOZZIOMI DI CESSA

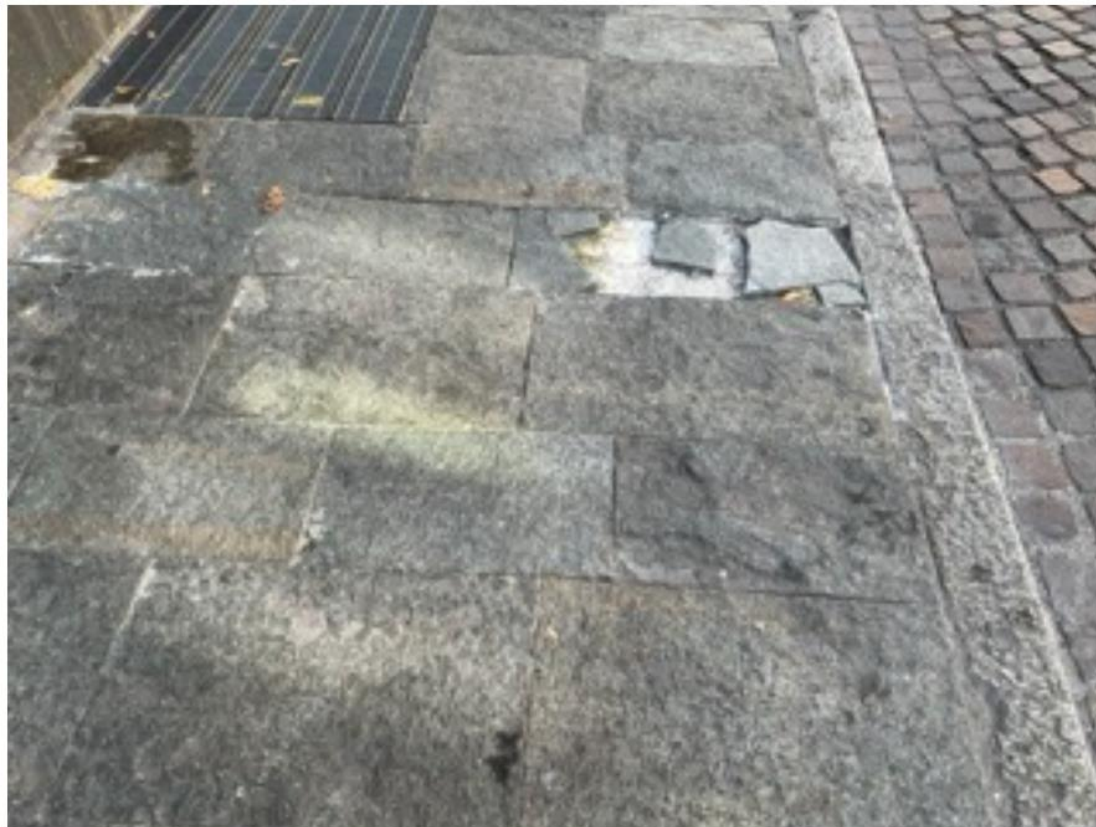
487

Descrizione della criticità

PAVIMENTAZIONE

PRESENZA DI **PENDENZA** TRASVERSALE ECCESSIVA

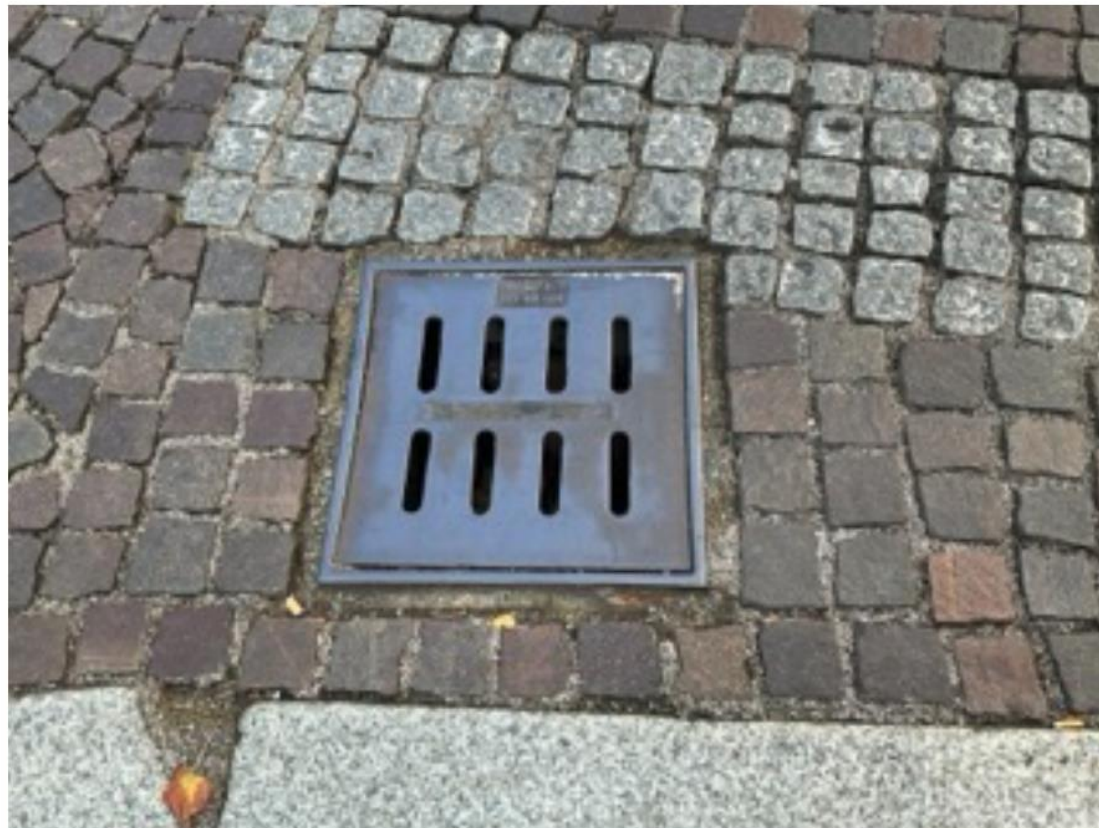
495

Descrizione della criticità

SEGNALETICA TATTILE

SEGNALAZIONE TATTILE DI INTERCETTAZIONE DELL'ATTRAVERSAMENTO PER NON VEDENTI

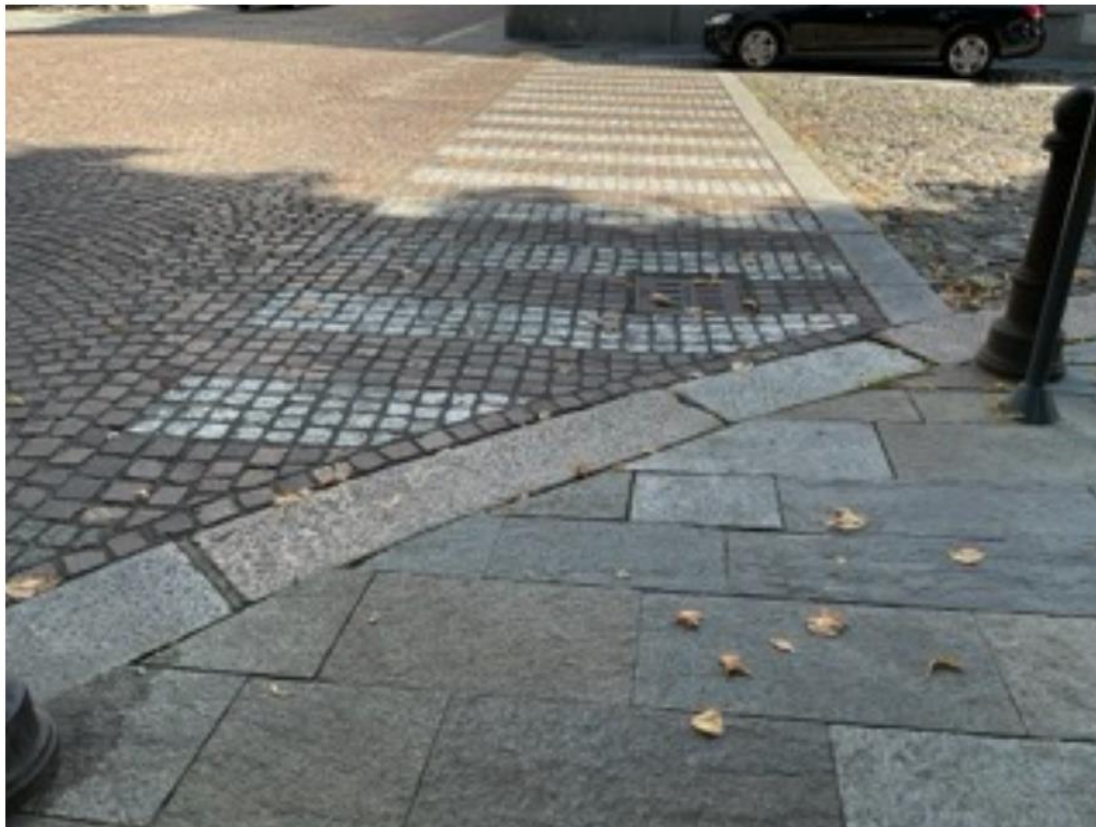
489

Descrizione della criticità

FUGATURE

PAVIMENTAZIONE CON SCONNESSIONI DOVUTE ALLE FUGATURE

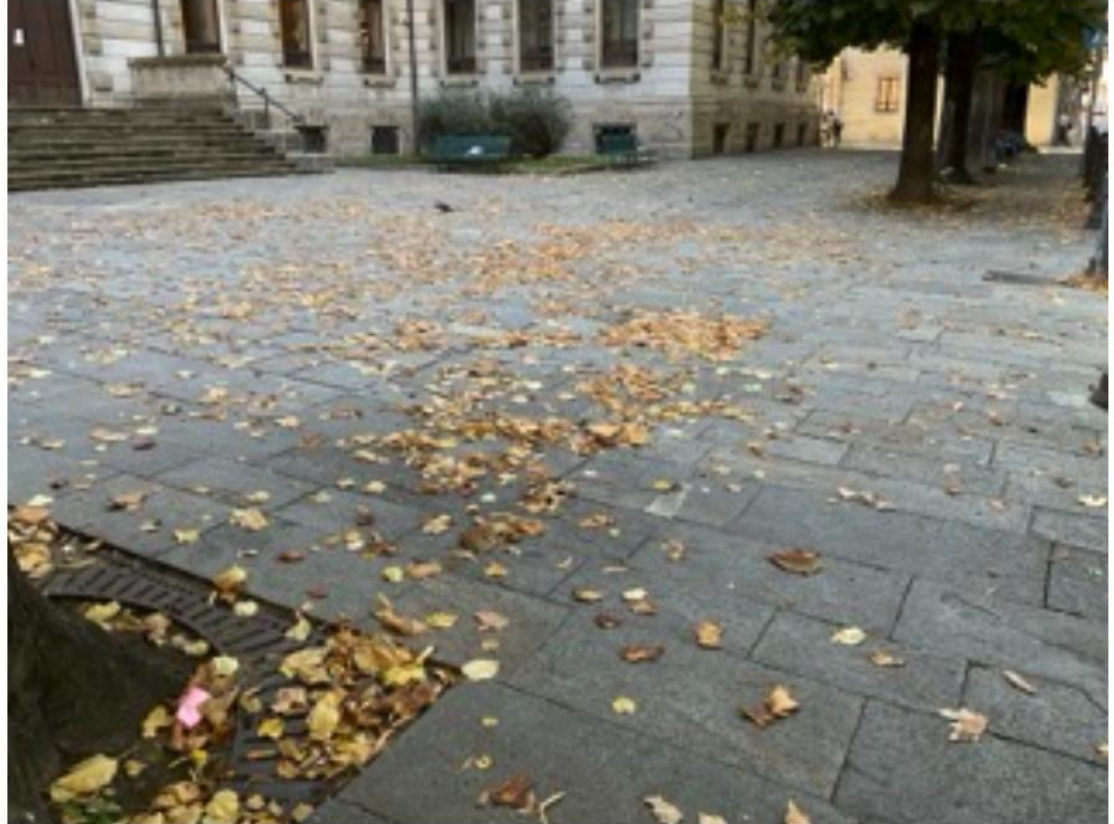
504

GRIGLIA

CADITOIA INADEGUATA

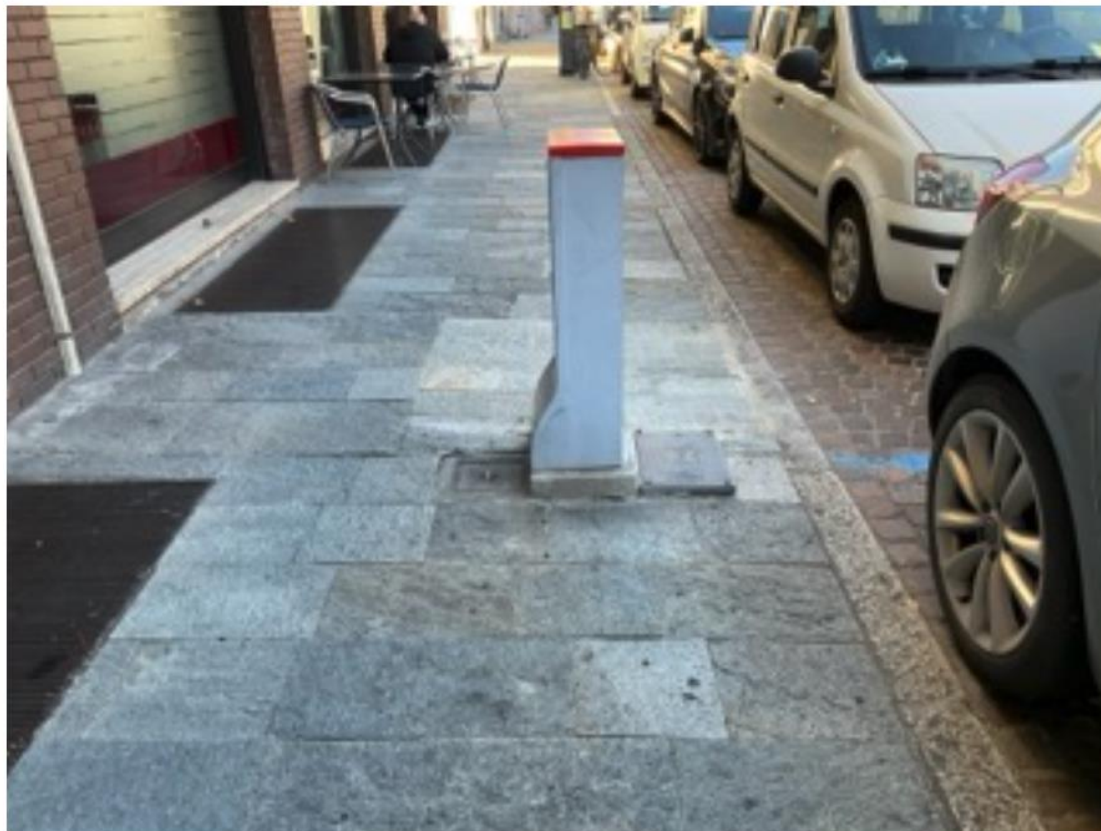
553

SPORGENZA

OSTACOLO COSTITUITO DA BASE FISSA A CORREDO DI PALO PER ILLUMINAZIONE PUBBLICA O QUADRO DI IMPIANTO TECNOLOGICO FISSATO SU SUPPORTO VERTICALE

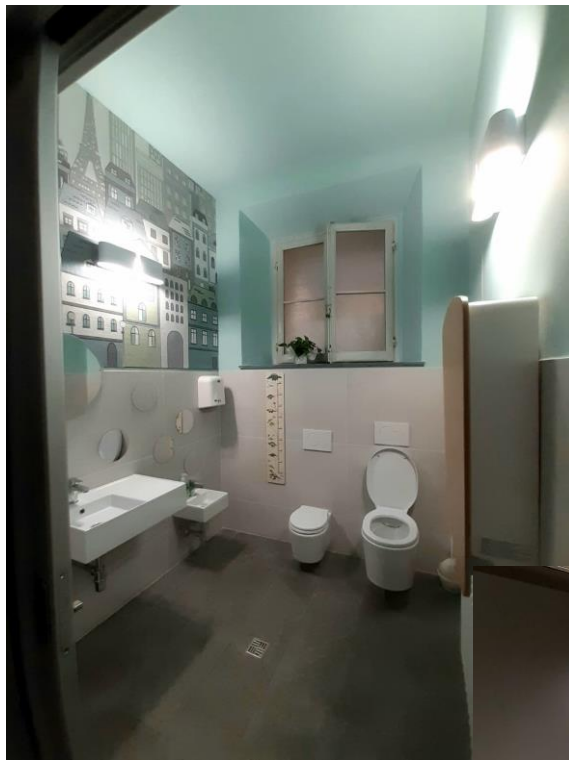
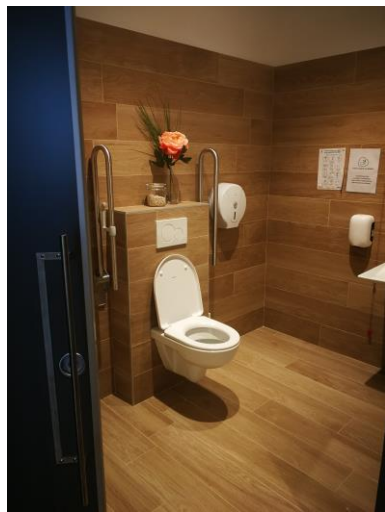
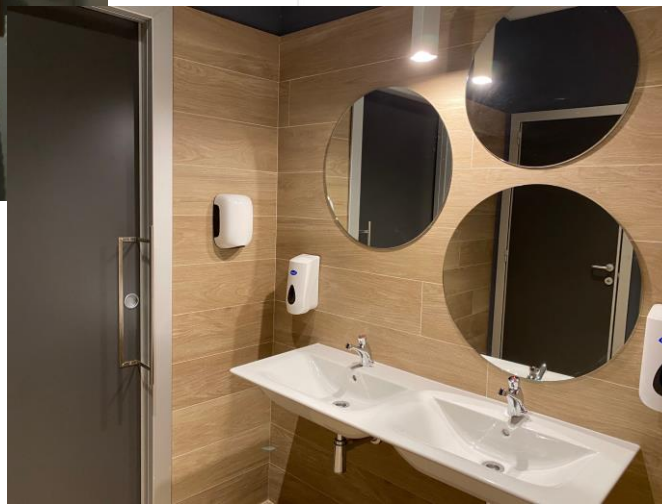
### 38\_PALAZZO GOTICO

## Qualità degli accorgimenti e benessere ambientale

Optare per sanitari normali rispondenti alle caratteristiche prestazionali contenute nella normativa. Privilegiare scelte che rendano l'ambiente armonico e piacevole per tutti senza connotazioni particolari.
