# PIANO DI ELIMINAZIONE DELLE BARRIERE ARCHITETTONICHE –P.E.B.A.

CUP E39I23001090006 CIG B16559F62C

REDATTO AI SENSI DELLA LEGGE 41/1986 E LEGGE 104/1992

## R01-2.0 RELAZIONE GENERALE PEBA

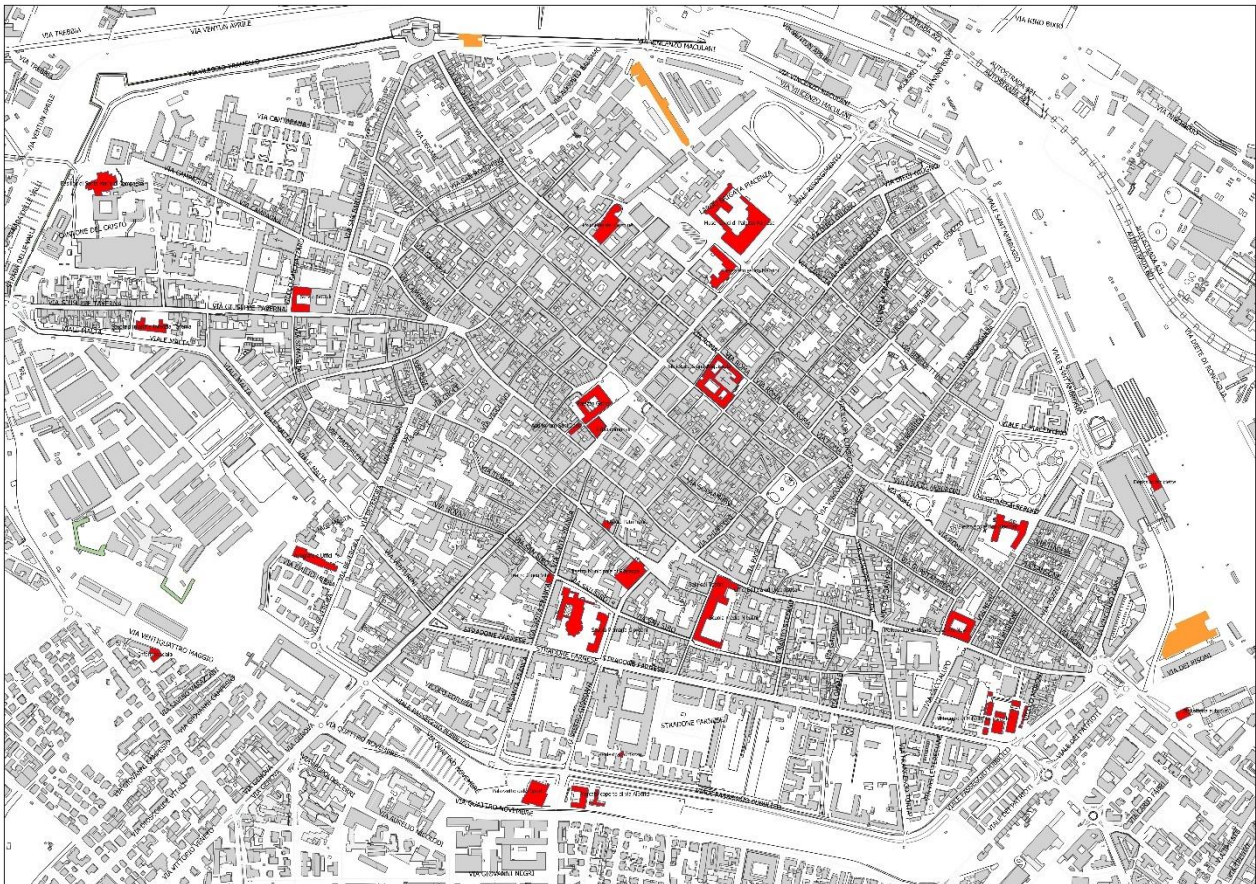
**Fig. 2 Individuazione degli edifici analizzati**

Gli edifici campiti in arancione, attualmente in fase di recupero e già oggetto di dettagliata consulenza CRIBA, sono stati esclusi dall'analisi del PEBA ma ampiamente valutati anche nell'ambito del laboratorio partecipato rivolto ai tecnici sviluppato all'interno del percorso progettuale.

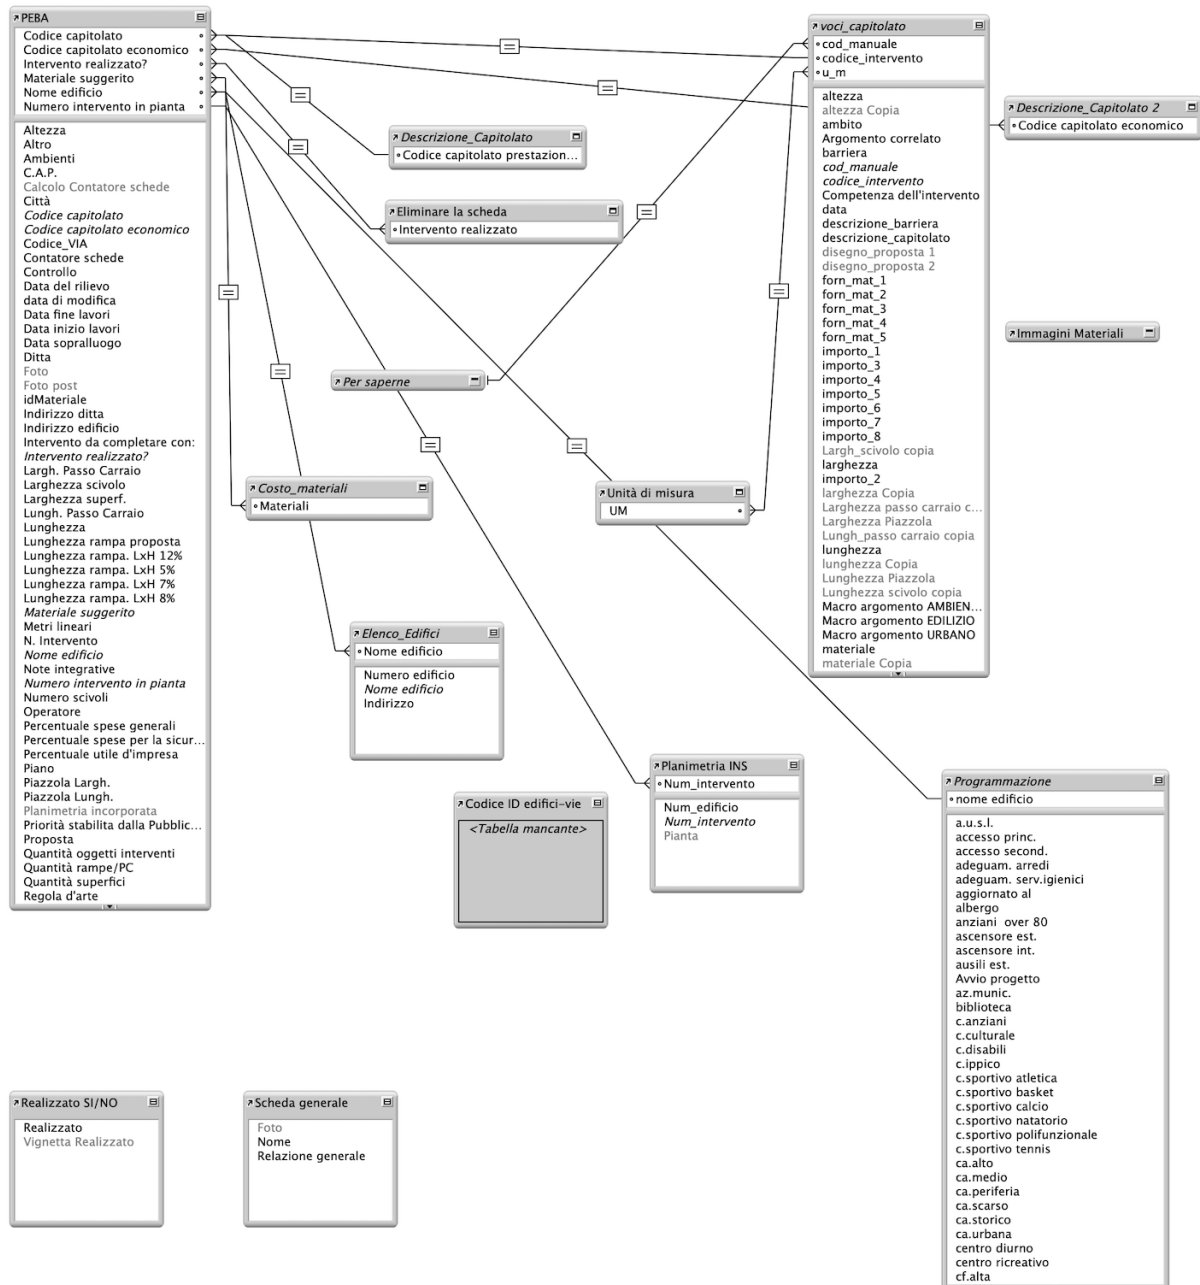
Immagine dell'organizzazione strutturale che mostra la relazione fra chiavi di ricerca, schede di intervento, dati prestazionali e costi ipotizzati.

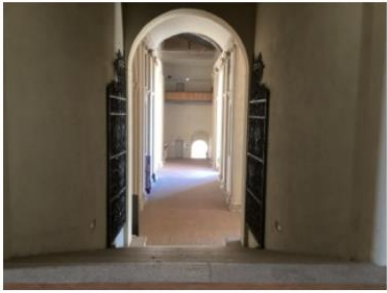
Inserimento di corrimano: nel caso di un uso da parte di persone adulte il corrimano dovrà avere preferibilmente sezione con diametro di mm 40, nel caso di maggior uso da parte di bambini il diametro non dovrà superare i 30 mm. I corrimani utilizzati da parte degli adulti saranno posti ad un'altezza compresa tra 90 e 100 cm, quelli utilizzati da parte dei bambini andranno posti a un'altezza compresa tra cm 60 e cm 75. In caso di utenza mista si consiglia l'utilizzo di doppio corrimano posto alle due altezze. Il corrimano dovrà essere prolungato di cm 30 oltre il primo e l'ultimo gradino. La distanza tra il corrimano e la parete dovrà essere ...omissis

Situazione critica rilevata il: 30/07/2024

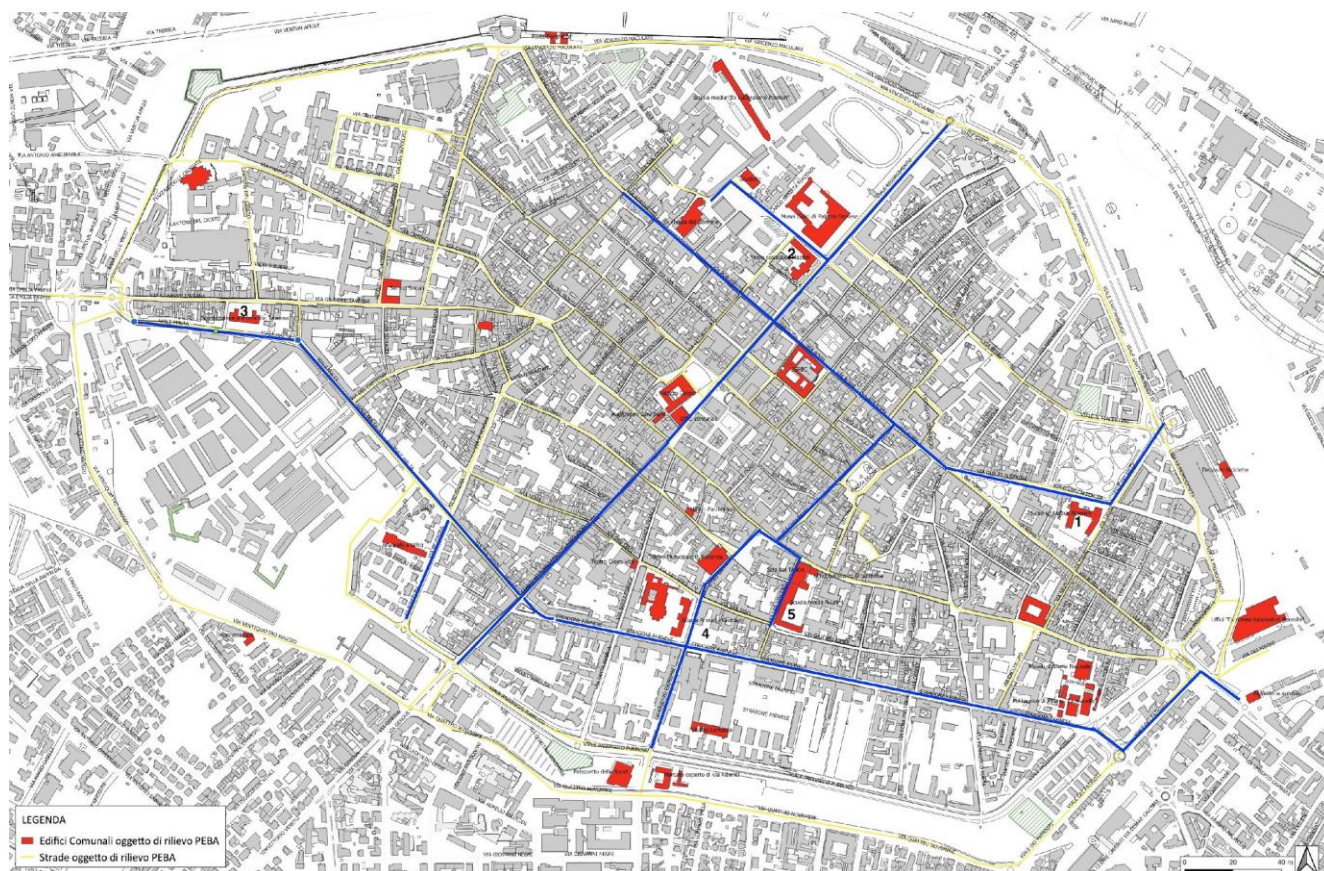
Visualizzazione dei percorsi interessati dagli interventi previsti dal P.E.B.A.

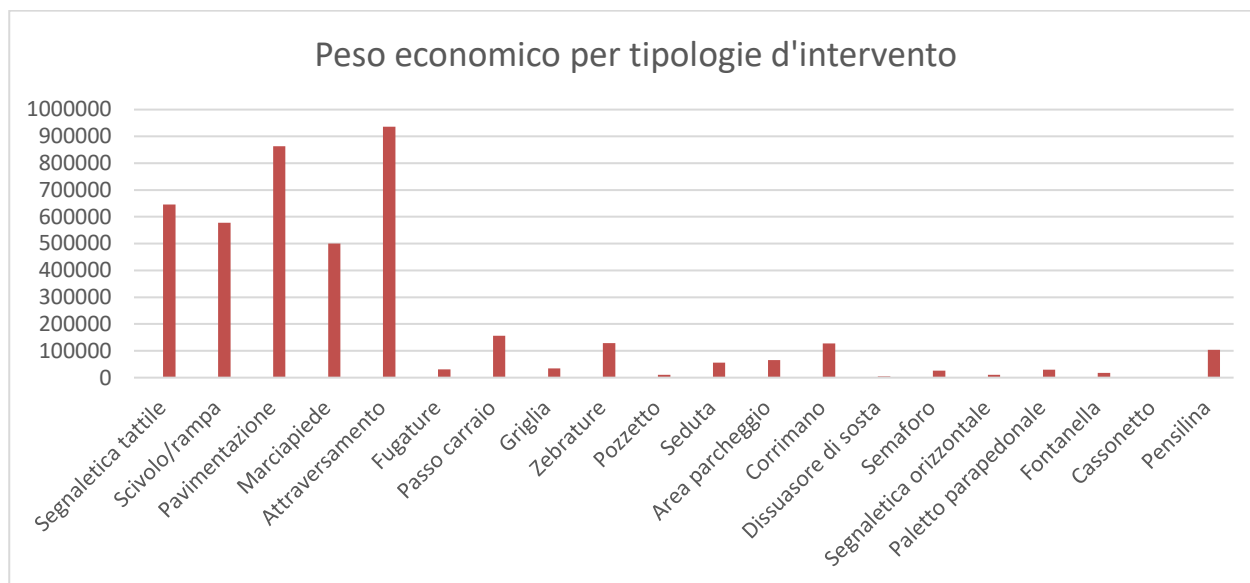
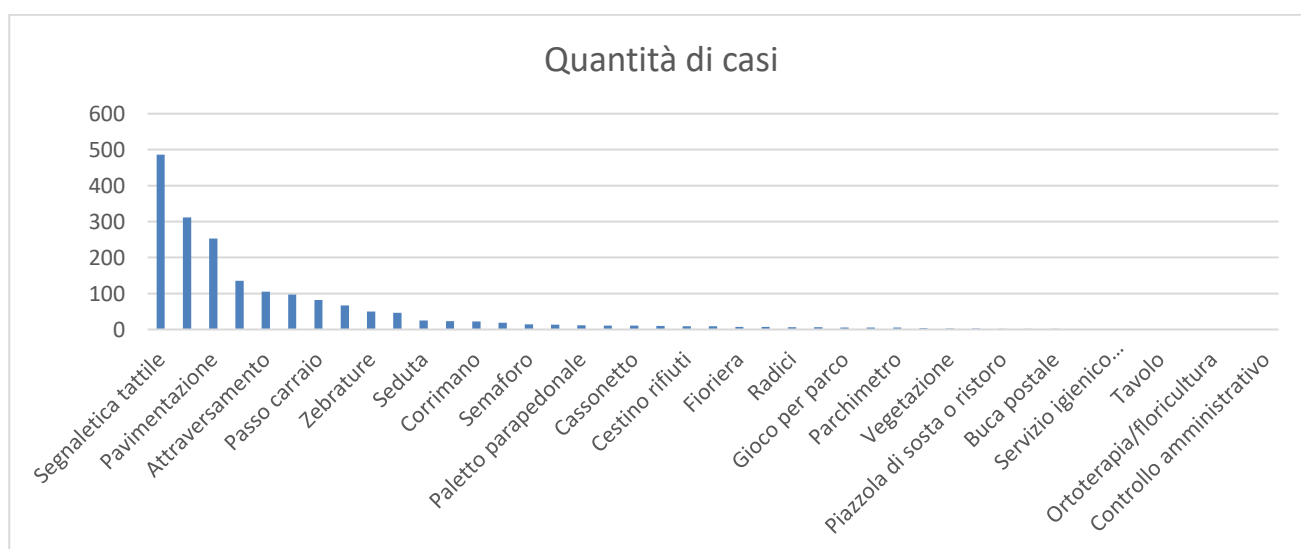
Le tabelle sottostanti pongono in evidenza i principali macrotemi:

- gli attraversamenti spesso sconnessi, con segnaletica usurata o spesso mancante;
- la pavimentazione sconnessa, con forti criticità legate al dissesto del sottofondo;
- l'assenza di pavimentazione tattilo-plantare con funzione di orientamento, sicurezza e percezione dei servizi;
- la presenza di scivoli mal progettati, pendenze elevate o assenza degli stessi in prossimità degli attraversamenti;
- i marciapiedi sottodimensionati, con pendenze laterali impraticabili.

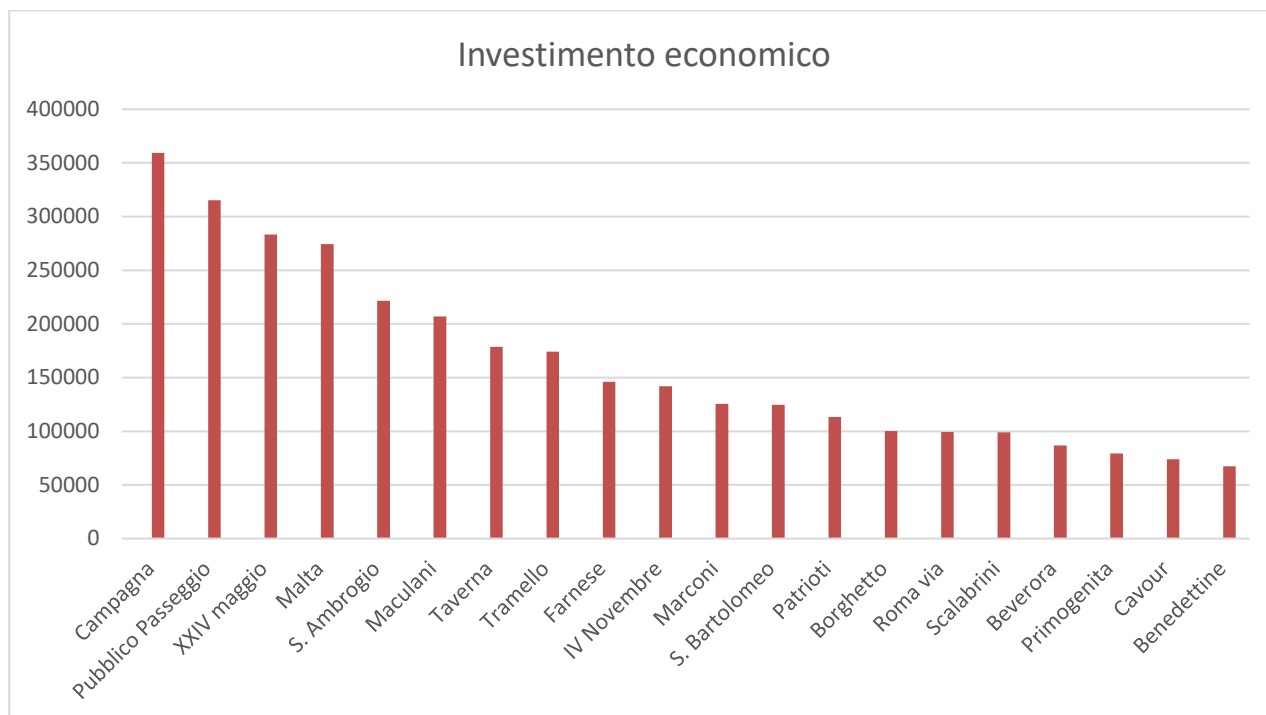
Con il diagramma sottostante si evidenzia l'entità dell'investimento economico relativo ai venti percorsi, posti in ordine per impegno economico. L'impegno economico non evidenzia una priorità, bensì una condizione di criticità diffusa sul percorso (malessere ambientale).

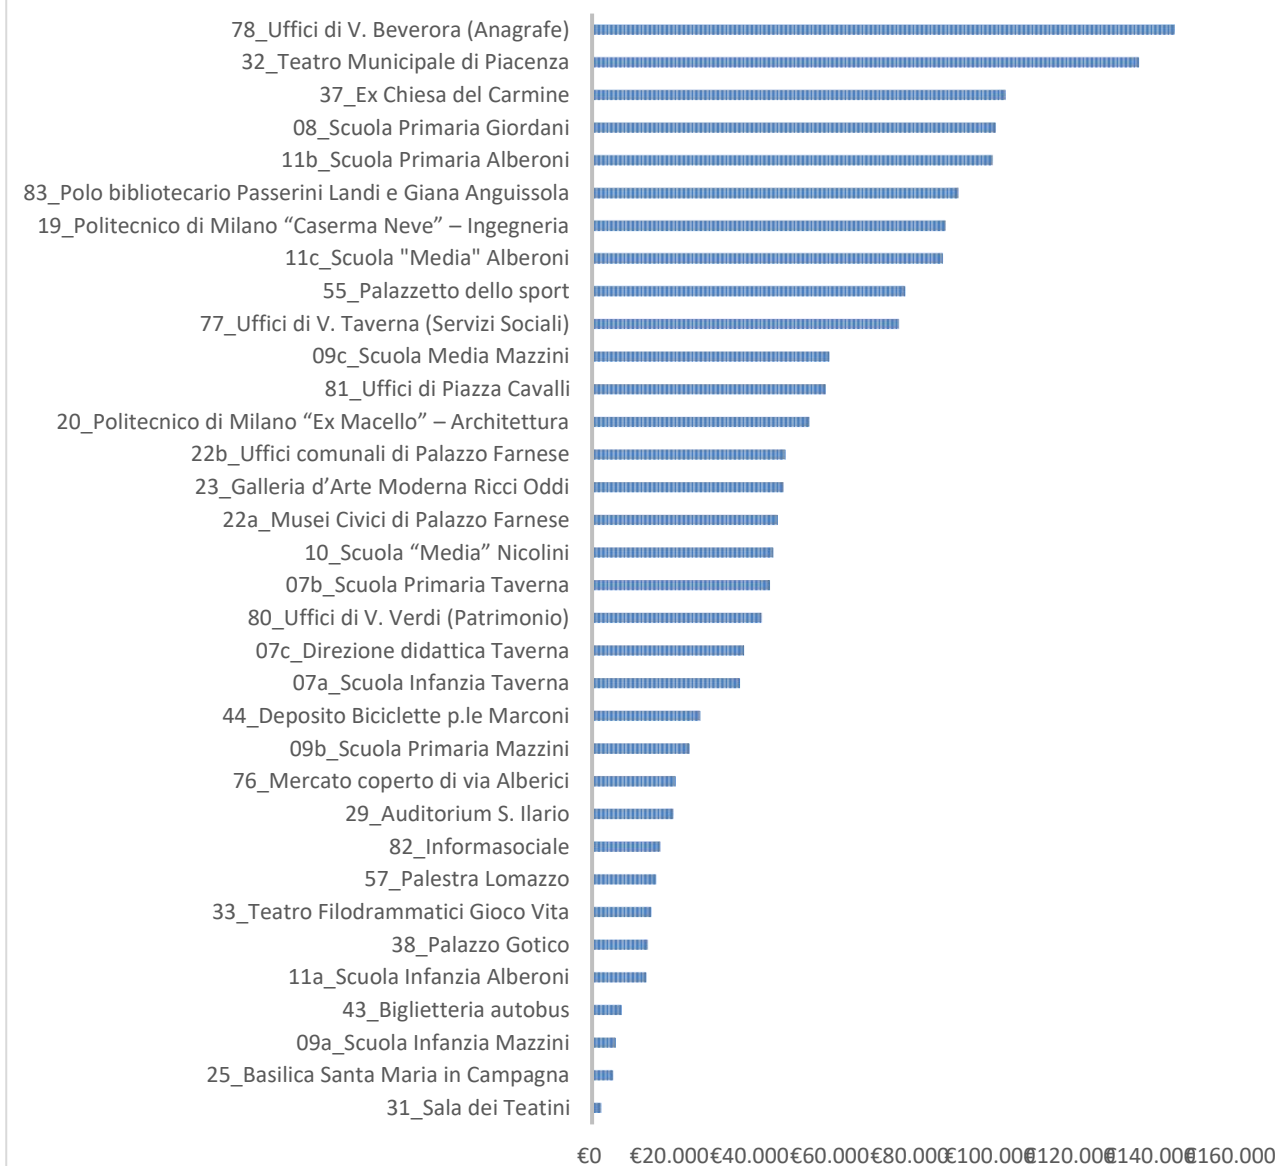
## DIMENSIONE DELL'INVESTIMENTO ECONOMICO

Per la dimensione comparata dell'investimento economico, vedasi la tabella sottostante.

- la dimensione dell'investimento economico non sempre si associa alla quantità dei casi, bensì al contesto spaziale e funzionale; ovvero la scelta di determinati interventi è strettamente legata ai costi-benefici che si ottengono rispetto all'importanza delle funzioni ivi svolte, alla complessità architettonica e alla storicità dell'edificio; agire su un edificio storico comporta scelte progettuali complesse e onerose che richiedono un "accomodamento ragionevole" che possa soddisfare più utilizzatori possibili.
